COMUNE DI CRISPIANO

Progettazione del "PIANO PER L'ABBATTIMENTO DELLE BARRIERE ARCHITETTONICHE" (PEBA).

STUDIO PRELIMINARE DI FATTIBILITA' TECNICO-ECONOMICA E LINEE GUIDA DI ATTUAZIONE DEL PIANO

ELENCO SCHEDE AMBITI Elaborato B.01

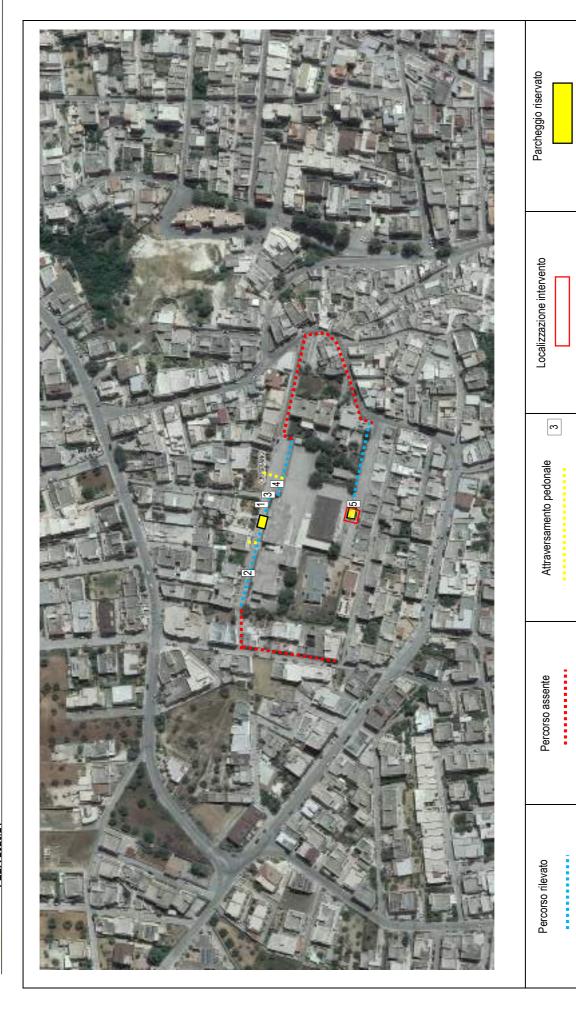
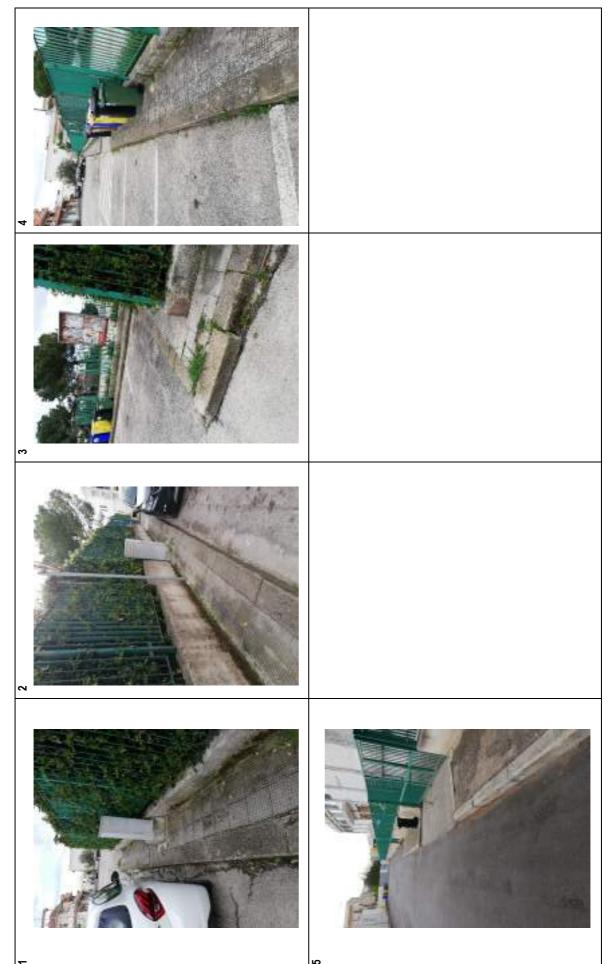
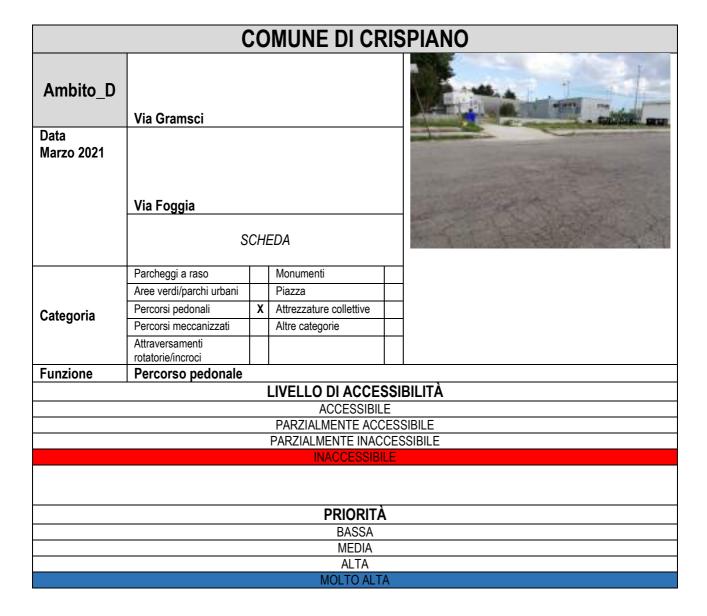
(MUNE DI CR	SPIANO
Ambito_A	Via Ticino			
Data Gennaio 2021	Vico Palatucci			
SCHEDA			EDA	
	Parcheggi a raso		Monumenti	THE PART OF THE PA
	Aree verdi/parchi urbani		Piazza	
Categoria	Percorsi pedonali	Х	Attrezzature collettive	
	Percorsi meccanizzati		Altre categorie	
	Attraversamenti rotatorie/incroci			
Funzione	Percorso pedonale			
			LIVELLO DI ACCES	
			ACCESSIBILE	
			PARZIALMENTE ACCE	
			PARZIALMENTE INACC	
			INACCESSIBIL	
			PRIORITÀ	
			BASSA	
			MEDIA	
			ALTA	
			MOLTO ALTA

2.3	Le eventuali rampe esistenti sono adeguate nelle pendenze (pendenza longitudinale superiore al 5% (oppure 8% o 12%)?	D.P.R. 503/96 artt. 4 e 7 D.M. 236/89 artt. 4.1.10, 4.1.11, 8.1.10 e 8.1.11	Х		
1	2.4	Il percorso è privo di dislivelli (serie di gradini) per i quali sarebbe necessario prevedere l'inserimento di meccanismi quali il servo-scala, la piattaforma elevatrice, ecc?	D.P.R. 503/96 artt. 4 e 7 D.M. 236/89 artt. 4.1.12, 4.1.13, 8.1.12 e 8.1.13	Х		
			OSTACOLI			
1	3.1	L'arredo urbano garantisce il passaggio al disopra di 90 cm. ?	D.P.R. 503/96 artt. 4 e 5 D.M. 236/89 artt. 4.2.1 e 8.2.1		Х	
1	3.2	Gli elementi di arredo sono posti ad altezza da terra superiore al 2,10 m?	D.P.R. 503/96 artt. 4 e 5 D.M. 236/89 artt. 4.2.1 e 8.2.1	Х		
			PARCHEGGIO)		
1	4.1	I parcheggi riservati a persone con ridotte o impedite capacità motorie sono uguali o superiori ad 1 ogni 50?	D.P.R. 503/96 artt. 13 e 16 D.M. 236/89 artt. 4.2.3 e 8.2.3		Х	C'è in via Ticino ma non in Vico Palatucci

1	4.2	La segnaletica verticale/orizzontale esistente rispetta la normativa?	D.P.R. 503/96 artt. 13 e 16 D.M. 236/89 artt. 4.2.3 e 8.2.3		Х	via Ticino si, Vico Palatucci no

1	4.3	È presente almeno la segnaletica orizzontale ad indicazione di un percorso protetto?	D.P.R. 503/96 art. 1 D.M. 236/89 art. 2		Х	via Ticino si, Vico Palatucci no
			VARIE			
1	5.1	Il semaforo esistente è idoneo per non vedenti?	D.P.R. 503/96 art. 6			non ci sono semafori
1	5.2	L'illuminazione pubblica è presente ed adeguata?	D.P.R. 503/96 art. 6	Х		
1	5.3	Dove il livello del passaggio pedonale coincide con quello della carreggiata risulta opportunamente delimitato?	D.P.R. 503/96 art. 5 D.M. 236/89 art. 8.2.1		Х	
					11	Totale/n. No

Descrizione	Descrizione e Computo interventi	rventi				
nr.	Codice	DESCRIZIONE (dove/intervento)	n.m.	quantità	Costo unitario	Costo totale
1-2-3-4	A1,2,3,4	Marciapiede non idoneo, larghezza di 87 cm ed ingombri di cabine elettriche				
		Rifacimento marciapiede	bw	200		30.000,00€
		Installazione paletti parapedonali	Ŋ.	2	100,00€	200,00€
2	A5	Parcheggio riservato vico Palatucci				
		Segnaletica orizzontale (intervento inserito della scheda S2)				
		Segnaletica verticale (intervento inserito della scheda S2)				
2	A5	Pavimentazione marciapiede con relative rampe				
		Rifacimento marciapiede	bw	80	80,00€	€ 6.400,00
		Somma				€ 36.600,00

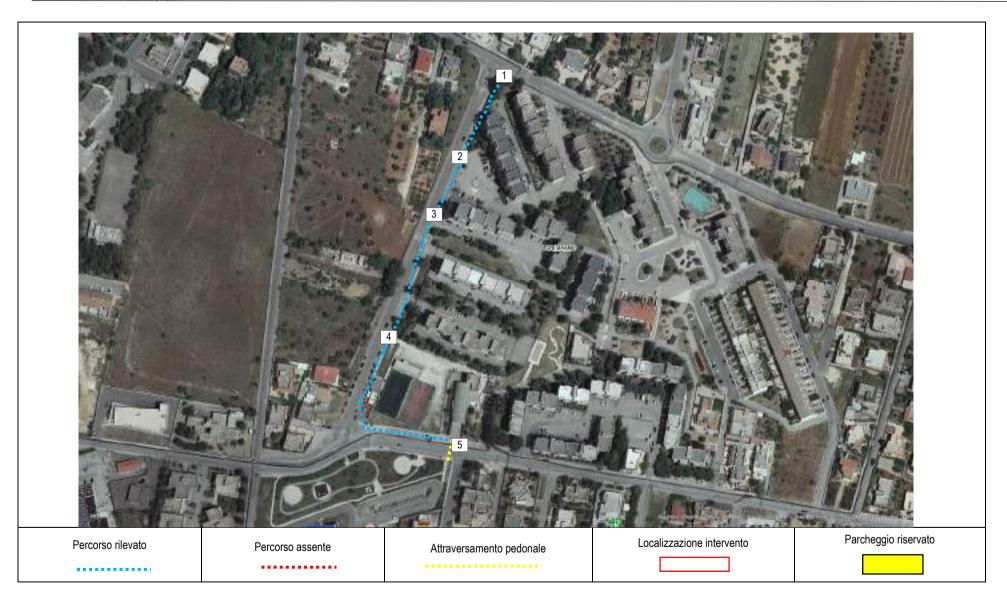
2.3	Le eventuali rampe esistenti sono adeguate nelle pendenze (pendenza longitudinale superiore al 5% (oppure 8% o 12%)?	D.P.R. 503/96 artt. 4 e 7 D.M. 236/89 artt. 4.1.10, 4.1.11, 8.1.10 e 8.1.11	Х		
1	2.4	Il percorso è privo di dislivelli (serie di gradini) per i quali sarebbe necessario prevedere l'inserimento di meccanismi quali il servo-scala, la piattaforma elevatrice, ecc?	D.P.R. 503/96 artt. 4 e 7 D.M. 236/89 artt. 4.1.12, 4.1.13, 8.1.12 e 8.1.13	Х		
			OSTACOLI			
1	3.1	L'arredo urbano garantisce il passaggio al disopra di 90 cm. ?	D.P.R. 503/96 artt. 4 e 5 D.M. 236/89 artt. 4.2.1 e 8.2.1	Х		
1	3.2	Gli elementi di arredo sono posti ad altezza da terra superiore al 2,10 m?	D.P.R. 503/96 artt. 4 e 5 D.M. 236/89 artt. 4.2.1 e 8.2.1	Х		
			PARCHEGGIO)		
1	4.1	I parcheggi riservati a persone con ridotte o impedite capacità motorie sono uguali o superiori ad 1 ogni 50?	D.P.R. 503/96 artt. 13 e 16 D.M. 236/89 artt. 4.2.3 e 8.2.3		X	C'è un parcheggio c/o la Chiesa Santa Maria Goretti

Descrizione	escrizione e Computo interventi									
nr.	Codice	DESCRIZIONE (dove/intervento)	u.m.	quantità	Costo	Costo totale				
					unitario					
1-2-3-4	D1	Marciapiede da adeguare con le rampe								
		Realizzazione rampe	Nr.	7	450,00€	3.150,00 €				
5	D5	Paletti parapedonali	Nr.	2	100	200,00€				
		Somma				€ 3.350,00

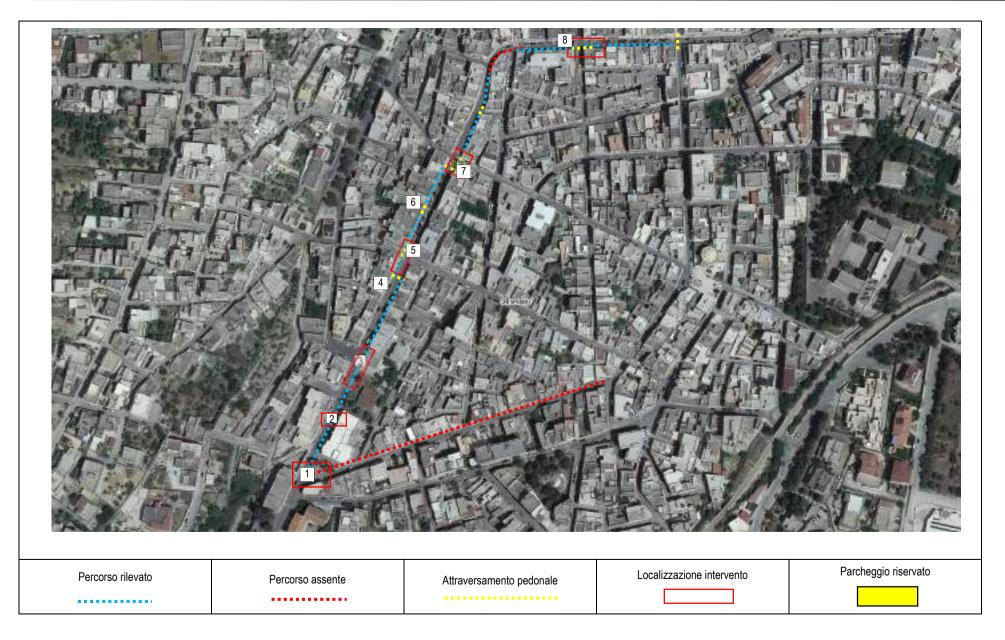
SPAZIO URBANO_Ambito_F

(C	MUNE DI CRI	SPIANO
Ambito_F	Corso Umberto/ Via	Мо	ntecalvario	
Data Marzo 2021				
	SCHEDA		EDA	
	Parcheggi a raso		Monumenti	The state of the s
	Aree verdi/parchi urbani		Piazza	
	Percorsi pedonali	Х	Attrezzature collettive	
Categoria	Percorsi meccanizzati		Altre categorie	
	Attraversamenti rotatorie/incroci			
Funzione	Percorso pedonale			
			LIVELLO DI ACCESS	SIBILITÀ
			ACCESSIBILE	
			PARZIALMENTE ACCE	
			PARZIALMENTE INACCI	
			INACCESSIBILE	<u> </u>
			PRIORITÀ	
			BASSA	
			MEDIA	
			ALTA	
			MOLTO ALTA

nr.	Codice	DESCRIZIONE (dove/intervento)	u.m.	quantità	Costo unitario	Costo totale
1	F1	Adeguare marciapiedi e rampa nei pressi della sala pubblica (scheda A3)				
		Sistemazione Marciapiede (cordoli saltati e pavimento da sostituire in alcune zone)	mq	60	20,00 €	1.200,00€
		realizzazione rampa attraversamento via Montecalvario	mq	1	350,00 €	350,00€
2	F2	Sistemazione rampa ingresso sala pubblica (Edificio A3)				
		sistemazione rampa, pendenza non idonea, raccordare anche lateralmente	mq	1	350,00 €	350,00€
3	F3	Adeguare la pendenza della rampa (raccordando i laterali) e realizzare altre 2 rampe qualche metro più avanti (accesso carrabile proprietà privata)	mq	3	350,00 €	1.050,00 €
5	F5	Realizzare 2 rampe (necessariamente all'angolo del marciapiede in quanto la strada perpendicolare (via Baracca) è in discesa	mq	2	350,00 €	700,00€
7	F7	Creare rampa all'angolo dei due marciapiedi (incrocio via XIV Novembre)	mq	2	350,00 €	700,00€

8	F8	Creare una rampa all'incrocio con via De Lucreziis	mq	1	350,00 €	350,00€
		Somma				€ 4.700,00

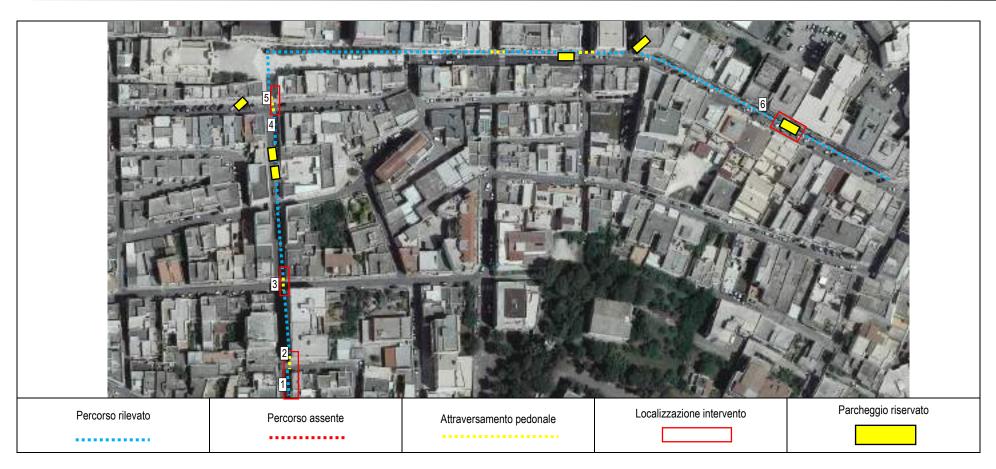
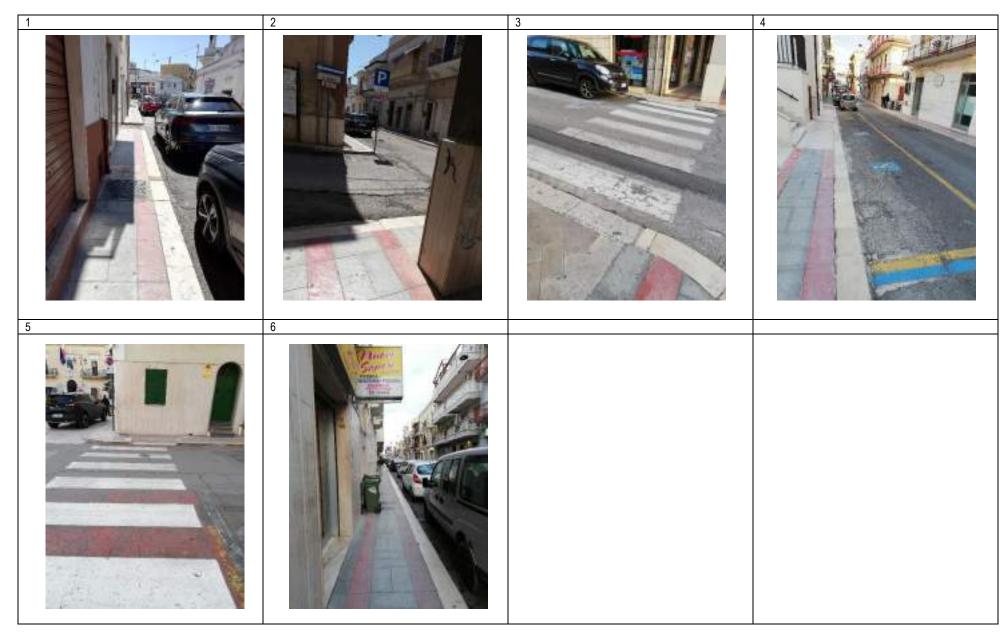
SPAZIO URBANO_Ambito_G

Rif.	AMBITO DI VERIFICA	Rif. Normativo	SI	NO	NOTE
	NII.	AWBITO DI VERIFICA	PAVIMENTAZIO		INO	NOTE
			D.P.R. 503/96	IAL.		
1	1.1	Il percorso pedonale è largo almeno 90 cm e non presenta strozzature che riducono il passaggio al di sotto di 90 cm?	artt. 4 e 5 D.M. 236/89 artt. 4.2, 4.2.1, 8.2 e 8.2.1	х		
1	1.2	La pendenza trasversale del percorso pedonale è uguale o inferiore a 1%?	D.P.R. 503/96 artt. 4 e 5 D.M. 236/89 artt. 4.2, 4.2.1, 8.2 e 8.2.1	х		
1	1.3	La superficie del percorso risulta antisdrucciolevole? La finitura del percorso risulta compatta ed omogenea?	D.P.R. 503/96 art. 15 D.M. 236/89 artt. 4.2.2 e 8.2.2	х		
1	1.4	Elementi nel percorso sono al livello della quota della pavimentazione? (pozzetti, griglie, caditoie, ecc.)	D.P.R. 503/96 art. 15 D.M. 236/89 artt. 4.2.2 e 8.2.2	Х		
1	1.5	Le intersezioni tra percorso pedonale e zona carrabile sono opportunamente segnalate anche ai non vedenti?	D.P.R. 503/96 artt. 5 e 6 D.M. 236/89 artt. 4.2, 4.2.1 e 8.2.1		Х	Corso Vittorio Emanuele SI fino all'incrocio con via Regina Margherita

DISLIVELLI			
1	2.1	La fruibilità è garantita anche senza prevedere l'inserimento di una rampa per il superamento dei gradini ortogonali al percorso pedonale?	D.P.R. 503/96 artt. 4 e 7 D.M. 236/89 artt. 4.1.10, 4.1.11, 8.1.10 e 8.1.11	х		
1	2.2	Le eventuali variazioni di livelli dei percorsi tramite rampa sono evidenziate con variazioni cromatiche?	D.P.R. 503/96 artt. 4 e 7 D.M. 236/89 artt. 4.1.10, 4.1.11, 8.1.10 e 8.1.11		Х	Corso Vittorio Emanuele SI fino all'incrocio con via Regina Margherita

Descrizi	one e Compute			1	T _	Т
nr.	Codice	DESCRIZIONE (dove/intervento)	u.m.	quantità	Costo	Costo totale
					unitario	
1 e 2	G1,2	Marciapiede via Roma (Tratto via Tasso - via XIV Novembre)				
		Creare rampa	mq	1	350,00 €	350,00 €
		l'interruzione del marciapiede all'accesso di una proprietà privata non ha le rampe	mq	2	350,00 €	700,00€
		ci sono gradini di accesso alle proprietà private che occupano quasi la totalità del marciapiede				0,00€
2	G2	Sistemazione rampa ingresso sala pubblica (Edificio A3)				
		sistemazione rampa, pendenza non idonea, raccordare anche lateralmente	mq	1	350,00 €	350,00 €
3	G3	Realizzare rampa (incrocio Via Roma con via Regina Elena)	mq	1	350,00 €	350,00 €
4	G4	L'accesso alla biblioteca non ha pendenze a norma (intervento con computato perché attualmente ci sono lavori in corso)				
5	G5	Realizzare una nuova rampa (incrocio via Roma con Corso Umberto)	mq	1	350,00€	350,00€

6	G6	Sul marciapiede ci sono elementi che occupano il passaggio				
		Realizzare un parcheggio riservato:				
		Segnaletica orizzontale	nr.	1	70,00€	70,00€
		Segnaletica verticale	nr.	1	60,00€	60,00€
		Somma				€ 2.230,00

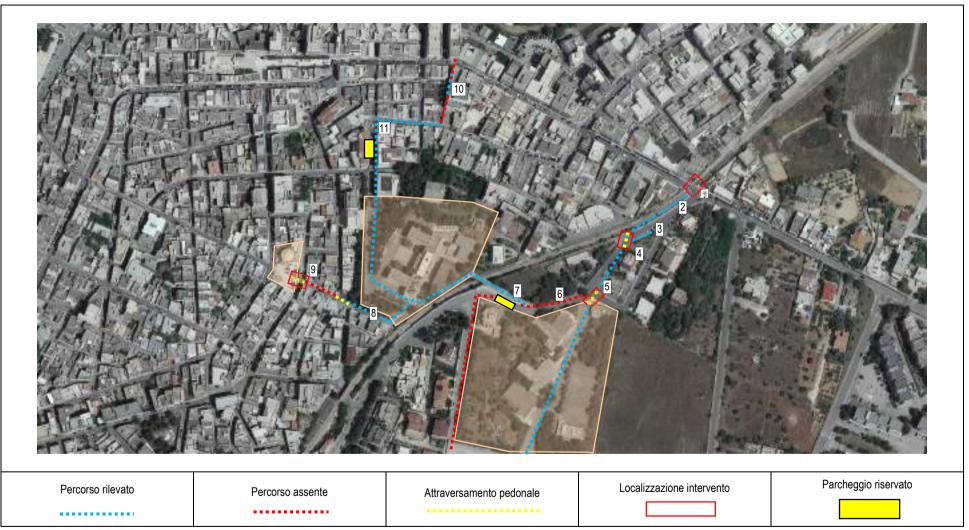
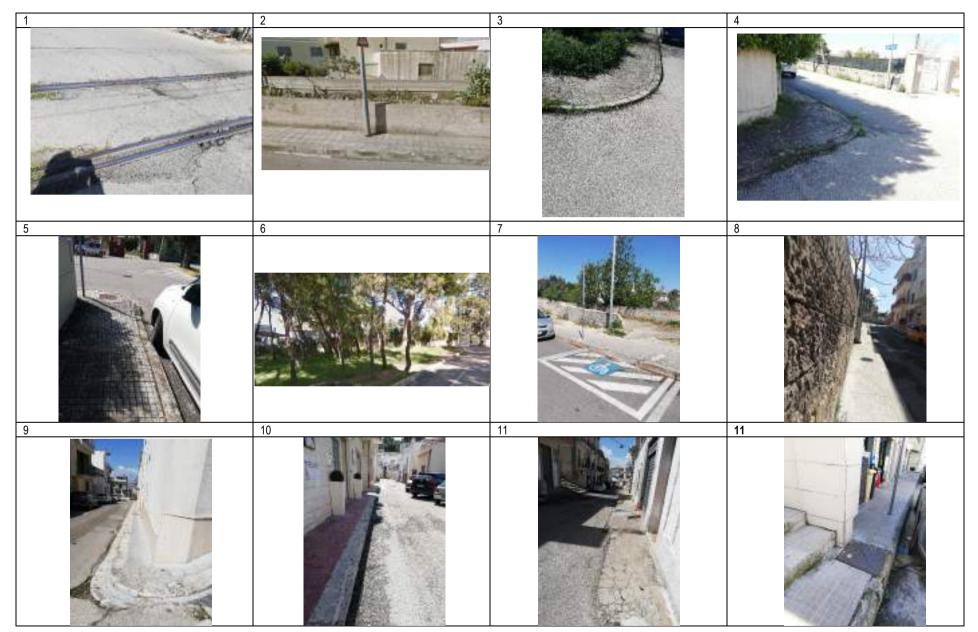
SPAZIO URBANO_Ambito_H

(MUNE DI CR	ISPIANO
Ambito_H	Via Bari, via XIV Nov	Via Bari, via XIV Novembre, via delle Mura, via Scaletta		
Marzo 2021				
	SCHEDA			
	Parcheggi a raso		Monumenti	The second
	Aree verdi/parchi urbani		Piazza	and the second
	Percorsi pedonali	Х	Attrezzature collettive	
Categoria	Percorsi meccanizzati		Altre categorie	
J	Attraversamenti rotatorie/incroci			
Funzione	Percorso pedonale			
			LIVELLO DI ACCES	SIBILITÀ
			ACCESSIBILE	
			PARZIALMENTE ACC	
			PARZIALMENTE INACC	
			INACCESSIBIL	E TOTAL TOTA
			PRIORITÀ	
			BASSA	
			MEDIA	
			ALTA	
			MOLTO ALTA

nr.	Codice	proputo interventi DESCRIZIONE (dove/intervento)	u.m.	quantità	Costo	Costo totale
1111.	Codice	DECONIZIONE (GOVERNICIVENICI)	u.iii.	quantita	unitario	Oosto totale
1	H1	Attraversamento ferroviario				
		Adeguamento attraversamento ferroviario con profili in gomma estrusa	ml	20	200,00€	4.000,00 €
2	H2	Marciapiede con ingombri pali illuminazione pubblica				
		Adeguare larghezza marciapiede e ripavimentare con pavimentazione loges	mq	90	150,00€	13.500,00 €
		Strisce pedonali	mq	10	3,50 €	35,00 €
3_4_5	H3,4,5	Ripavimentare marciapiede con pavimentazione loges e adeguare le rampe esistenti	mq	55	150,00€	8.250,00 €
		Strisce pedonali	mq	15	3,50 €	52,50 €
6	H6	Realizzare percorso pedonale con pavimentazione loges comprensivo di rampe	mq	55	150,00€	8.250,00 €
7 H7	H7	Adeguare la rampa di accesso che accede al ponte	mq	3	60,00€	180,00 €
		Rifare la pavimentazione del ponte che porta alla scuola Pasquale Mancini (con pavimentazione loges)	mq.	500	100,00€	50.000,00€

Installare paletti parapedonali	nr.	2	100,00€	200,00€
		segnaletica orizzontale parcheggio riservato	nr.	1	70,00€	70,00 €
		segnaletica verticale parcheggio riservato	nr.	1	60,00€	60,00 €
8	Н8	Adeguare il marciapiede di via XIV Novembre (cabina elettrica presente e muro di confine con terreno di proprietà privata non in sicurezza)				
		spostare cabina elettrica	nr.	1		_
		Invitare il proprietario del fondo a mettere in muro in sicurezza				
9	H9	Adeguare la larghezza del marciapiede e ripavimentarlo (un immobile ha le scale di accesso alla propria abitazione che occupano il marciapiede)	mq	40	60,00€	2.400,00 €
10	H10	Via delle Mura (si dovrebbe adeguare il marciapiede, facendo rientrare le scale di accesso alle proprietà private e invitando a togliere gli elementi di arredo dal marciapiede)	mq	70	60,00€	4.200,00 €
11	H11	Via Sturzo è inaccessibile sia sul lato destro che sul lato sinistro, sul lato dx ci sono strutture delle proprietà private che ingombrano il marciapiede; sul lato sx invece anche se per un tratto il marciapiede ha larghezza idonea è comunque occupato da attrezzatura di attività commerciali, pali di insegne, muretti di proprietà. In ogni caso è carente di rampe, per il tratto terminale prima di via scaletta, il marciapiede ha larghezza limitata. Anche via Scaletta è inaccessibile	mq

Adeguare la larghezza del marciapiede di via Sturzo e via Scaletta e pavimentarlo con pavimentazione loges e realizzare le opportune rampe	mq	150	150,00 €	22.500,00 €
		Somma				€ 86.997,50

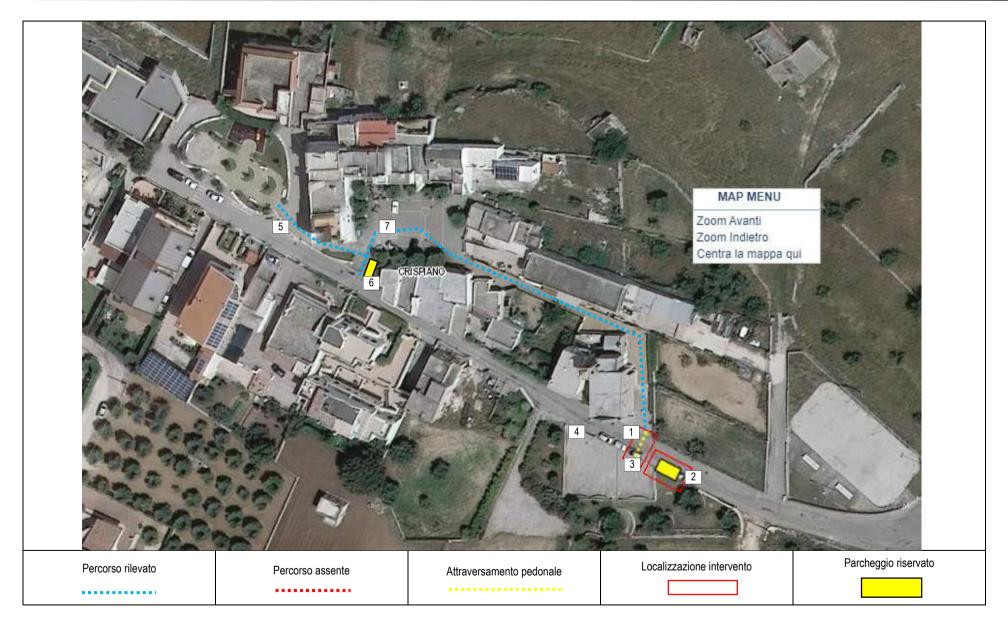
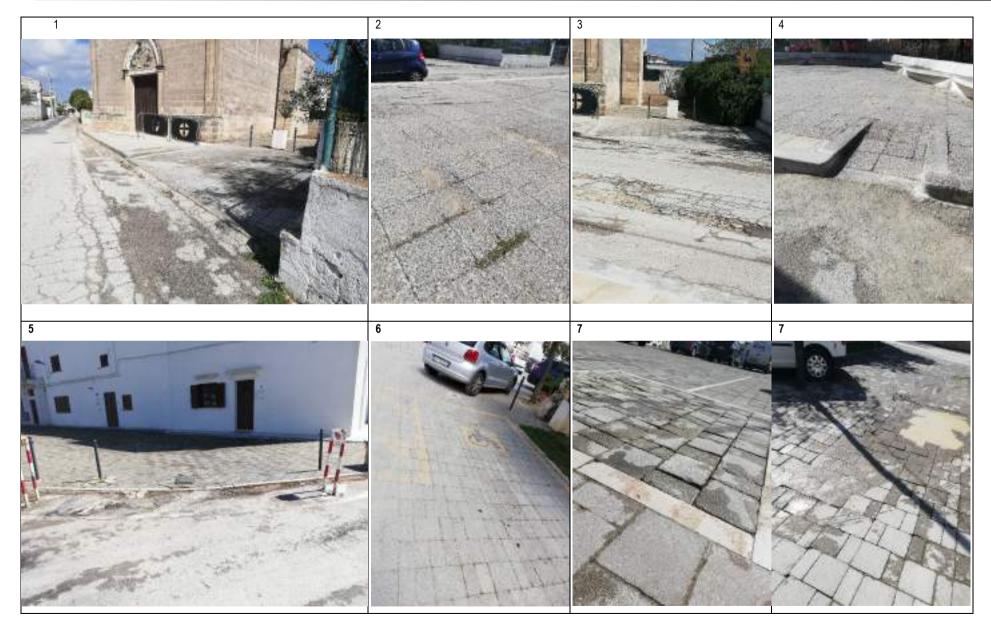
${\it SPAZIO~URBANO_Ambito_L}$

2.3	Le eventuali rampe esistenti sono adeguate nelle pendenze (pendenza longitudinale superiore al 5% (oppure 8% o 12%)?	D.P.R. 503/96 artt. 4 e 7 D.M. 236/89 artt. 4.1.10, 4.1.11, 8.1.10 e 8.1.11	Х		
1	2.4	Il percorso è privo di dislivelli (serie di gradini) per i quali sarebbe necessario prevedere l'inserimento di meccanismi quali il servo-scala, la piattaforma elevatrice, ecc?	D.P.R. 503/96 artt. 4 e 7 D.M. 236/89 artt. 4.1.12, 4.1.13, 8.1.12 e 8.1.13	Х		
			OSTACOLI			T T
1	3.1	L'arredo urbano garantisce il passaggio al disopra di 90 cm. ?	D.P.R. 503/96 artt. 4 e 5 D.M. 236/89 artt. 4.2.1 e 8.2.1	Х		
1	3.2	Gli elementi di arredo sono posti ad altezza da terra superiore al 2,10 m?	D.P.R. 503/96 artt. 4 e 5 D.M. 236/89 artt. 4.2.1 e 8.2.1	Х		
			PARCHEGGIO)		
1	4.1	I parcheggi riservati a persone con ridotte o impedite capacità motorie sono uguali o superiori ad 1 ogni 50?	D.P.R. 503/96 artt. 13 e 16 D.M. 236/89 artt. 4.2.3 e 8.2.3		X	C'è un unico parcheggio in Piazza Martellotta

nr.	Codice	DESCRIZIONE (dove/intervento)	u.m.	quantità	Costo unitario	Costo totale
1	L1	Realizzare un attraversamento pedonale tra la Piazza San Simini e il percorso pedonale che conduce a Piazza Martellotta e Piazza dei Caduti				
		Attraversamento pedonale	mq	6	6,00€	36,00 €
		Installazione paletti parapedonali	Nr.	2	100,00€	200,00€
2	L2	Segnaletica Orizzontale parcheggio privato c/o rampa di accesso piazza San Simini				
		Segnaletica orizzontale	Nr.	1	70,00€	70,00€
		Segnaletica verticale	Nr.	1	60,00€	60,00€
3	P11	Realizzazione rampa (vedi scheda P11)				
4	P11	Sistemare rampa (vedi scheda P11)				
5	P6	Raccordare scivolo (vedi Scheda P6)				
6	P6	Sistemare Segnaletica orizzontale parcheggio privato (vedi scheda P6)				
7	P10	Sistemare pavimentazione piazza Martellotta (vedi scheda P10)	Nr.	1	60,00€	60,00€
		Somma				€ 426,00
