COMUNE DI CRISPIANO

Progettazione del "PIANO PER L'ABBATTIMENTO DELLE BARRIERE ARCHITETTONICHE" (PEBA).

STUDIO PRELIMINARE DI FATTIBILITA' TECNICO-ECONOMICA E LINEE GUIDA DI ATTUAZIONE DEL PIANO

ELENCO SCHEDE PIAZZE Elaborato B.01b

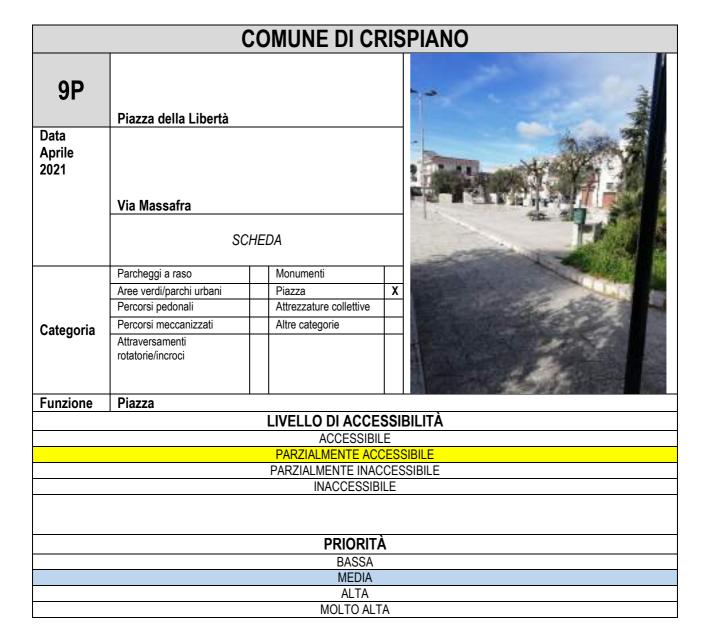
Rif.	AMBITO DI VERIFICA	Rif. Normativo	SI	NO	NOTE
			PAVIMENTAZIO	NE		
1	1.1	Il percorso pedonale è largo almeno 90 cm e non presenta strozzature che riducono il passaggio al di sotto di 90 cm?	D.P.R. 503/96 artt. 4 e 5 D.M. 236/89 artt. 4.2, 4.2.1, 8.2 e 8.2.1	Х		
1	1.2	La pendenza trasversale del percorso pedonale è uguale o inferiore a 1%?	D.P.R. 503/96 artt. 4 e 5 D.M. 236/89 artt. 4.2, 4.2.1, 8.2 e 8.2.1	Х		
1	1.3	La superficie del percorso risulta antisdrucciolevole? La finitura del percorso risulta compatta ed omogenea?	D.P.R. 503/96 art. 15 D.M. 236/89 artt. 4.2.2 e 8.2.2		Х	
1	1.4	Elementi nel percorso sono al livello della quota della pavimentazione? (pozzetti, griglie, caditoie, ecc.)	D.P.R. 503/96 art. 15 D.M. 236/89 artt. 4.2.2 e 8.2.2	Х		
1	1.5	Le intersezioni tra percorso pedonale e zona carrabile sono opportunamente segnalate anche ai non vedenti?	D.P.R. 503/96 artt. 5 e 6 D.M. 236/89 artt. 4.2, 4.2.1 e 8.2.1		Х

DISLIVELLI			
1	2.1	La fruibilità è garantita anche senza prevedere l'inserimento di una rampa per il superamento dei gradini ortogonali al percorso pedonale?	D.P.R. 503/96 artt. 4 e 7 D.M. 236/89 artt. 4.1.10, 4.1.11, 8.1.10 e 8.1.11	х		
1	2.2	Le eventuali variazioni di livelli dei percorsi tramite rampa sono evidenziate con variazioni cromatiche?	D.P.R. 503/96 artt. 4 e 7 D.M. 236/89 artt. 4.1.10, 4.1.11, 8.1.10 e 8.1.11		Х

2.3	Le eventuali rampe esistenti sono adeguate nelle pendenze (pendenza longitudinale superiore al 5% (oppure 8% o 12%)?	D.P.R. 503/96 artt. 4 e 7 D.M. 236/89 artt. 4.1.10, 4.1.11, 8.1.10 e 8.1.11		Х	La rampa di accesso da via Roma /via Manzoni ha pendenza superiore alla norma
1	2.4	Il percorso è privo di dislivelli (serie di gradini) per i quali sarebbe necessario prevedere l'inserimento di meccanismi quali il servo-scala, la piattaforma elevatrice, ecc?	D.P.R. 503/96 artt. 4 e 7 D.M. 236/89 artt. 4.1.12, 4.1.13, 8.1.12 e 8.1.13	Х		
			OSTACOLI			
1	3.1	L'arredo urbano garantisce il passaggio al disopra di 90 cm. ?	D.P.R. 503/96 artt. 4 e 5 D.M. 236/89 artt. 4.2.1 e 8.2.1	x		
1	3.2	Gli elementi di arredo sono posti ad altezza da terra superiore al 2,10 m?	D.P.R. 503/96 artt. 4 e 5 D.M. 236/89 artt. 4.2.1 e 8.2.1	Х		
			PARCHEGGIO)		
1	4.1	I parcheggi riservati a persone con ridotte o impedite capacità motorie sono uguali o superiori ad 1 ogni 50?	D.P.R. 503/96 artt. 13 e 16 D.M. 236/89 artt. 4.2.3 e 8.2.3	Х

1	4.2	La segnaletica verticale/orizzontale esistente rispetta la normativa?	D.P.R. 503/96 artt. 13 e 16 D.M. 236/89 artt. 4.2.3 e 8.2.3

1	4.3	È presente almeno la segnaletica orizzontale ad indicazione di un percorso protetto?	D.P.R. 503/96 art. 1 D.M. 236/89 art. 2	Х		
			VARIE			
1	5.1	Il semaforo esistente è idoneo per non vedenti?	D.P.R. 503/96 art. 6			non ci sono semafori
1	5.2	L'illuminazione pubblica è presente ed adeguata?	D.P.R. 503/96 art. 6	Х		
1	5.3	Dove il livello del passaggio pedonale coincide con quello della carreggiata risulta opportunamente delimitato?	D.P.R. 503/96 art. 5 D.M. 236/89 art. 8.2.1	Х		
					4	Totale/n. No

Besonizione e Compato interventi				
DESCRIZIONE (dove/intervento)	u.m.	quantità	Costo unitario	Costo totale
Rimodulazione pendenza rampa (l'attuale pavimentazione risulta essere sdrucciolevole, quindi inadeguata)	Mq	8	150,00	€ 1.200,00
Dotare la rampa di accesso di ringhiera	Kg	300	8,10	€ 2.430,00
Somma				€ 3.630,00

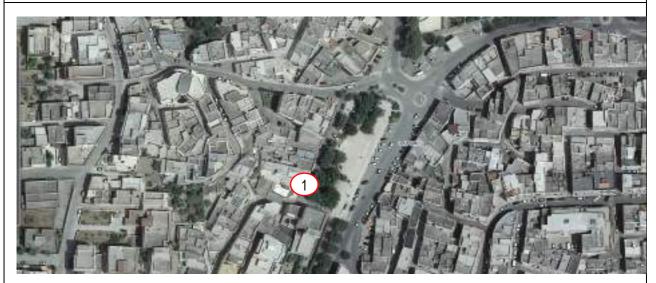
Rif.	AMBITO DI VERIFICA	Rif. Normativo	SI	NO	NOTE
			PAVIMENTAZIO			
			D.P.R. 503/96			
1	1.1	Il percorso pedonale è largo almeno 90 cm e non presenta strozzature che riducono il passaggio al di sotto di 90 cm?	artt. 4 e 5 D.M. 236/89 artt. 4.2, 4.2.1, 8.2 e 8.2.1	Х		
1	1.2	La pendenza trasversale del percorso pedonale è uguale o inferiore a 1%?	D.P.R. 503/96 artt. 4 e 5 D.M. 236/89 artt. 4.2, 4.2.1, 8.2 e 8.2.1	х		
1	1.3	La superficie del percorso risulta antisdrucciolevole? La finitura del percorso risulta compatta ed omogenea?	D.P.R. 503/96 art. 15 D.M. 236/89 artt. 4.2.2 e 8.2.2		Х	
1	1.4	Elementi nel percorso sono al livello della quota della pavimentazione? (pozzetti, griglie, caditoie, ecc.)	D.P.R. 503/96 art. 15 D.M. 236/89 artt. 4.2.2 e 8.2.2	Х		
1	1.5	Le intersezioni tra percorso pedonale e zona carrabile sono opportunamente segnalate anche ai non vedenti?	D.P.R. 503/96 artt. 5 e 6 D.M. 236/89 artt. 4.2, 4.2.1 e 8.2.1		Х

DISLIVELLI			
1	2.1	La fruibilità è garantita anche senza prevedere l'inserimento di una rampa per il superamento dei gradini ortogonali al percorso pedonale?	D.P.R. 503/96 artt. 4 e 7 D.M. 236/89 artt. 4.1.10, 4.1.11, 8.1.10 e 8.1.11	Х		
1	2.2	Le eventuali variazioni di livelli dei percorsi tramite rampa sono evidenziate con variazioni cromatiche?	D.P.R. 503/96 artt. 4 e 7 D.M. 236/89 artt. 4.1.10, 4.1.11, 8.1.10 e 8.1.11		х

2.3	Le eventuali rampe esistenti sono adeguate nelle pendenze (pendenza longitudinale superiore al 5% (oppure 8% o 12%)?	D.P.R. 503/96 artt. 4 e 7 D.M. 236/89 artt. 4.1.10, 4.1.11, 8.1.10 e 8.1.11	Х		
1	2.4	Il percorso è privo di dislivelli (serie di gradini) per i quali sarebbe necessario prevedere l'inserimento di meccanismi quali il servo-scala, la piattaforma elevatrice, ecc?	D.P.R. 503/96 artt. 4 e 7 D.M. 236/89 artt. 4.1.12, 4.1.13, 8.1.12 e 8.1.13	х		
			OSTACOLI			
1	3.1	L'arredo urbano garantisce il passaggio al disopra di 90 cm. ?	D.P.R. 503/96 artt. 4 e 5 D.M. 236/89 artt. 4.2.1 e 8.2.1	Х		
1	3.2	Gli elementi di arredo sono posti ad altezza da terra superiore al 2,10 m?	D.P.R. 503/96 artt. 4 e 5 D.M. 236/89 artt. 4.2.1 e 8.2.1	Х		
			PARCHEGGIO)		
1	4.1	I parcheggi riservati a persone con ridotte o impedite capacità motorie sono uguali o superiori ad 1 ogni 50?	D.P.R. 503/96 artt. 13 e 16 D.M. 236/89 artt. 4.2.3 e 8.2.3		Х	Non ci sono parcheggi per disabili

1	4.2	La segnaletica verticale/orizzontale esistente rispetta la normativa?	D.P.R. 503/96 artt. 13 e 16 D.M. 236/89 artt. 4.2.3 e 8.2.3		Х

1	4.3	È presente almeno la segnaletica orizzontale ad indicazione di un percorso protetto?	D.P.R. 503/96 art. 1 D.M. 236/89 art. 2		Х	
			VARIE			
1	5.1	Il semaforo esistente è idoneo per non vedenti?	D.P.R. 503/96 art. 6			non ci sono semafori
1	5.2	L'illuminazione pubblica è presente ed adeguata?	D.P.R. 503/96 art. 6	Х		
1	5.3	Dove il livello del passaggio pedonale coincide con quello della carreggiata risulta opportunamente delimitato?	D.P.R. 503/96 art. 5 D.M. 236/89 art. 8.2.1	Х		
					6	Totale/n. No

Descrizione	e e Computo interventi				
DESCRIZION	DESCRIZIONE (dove/intervento)		quantità	Costo unitario	Costo totale
1	Realizzate parcheggio riservato Segnaletica orizzontale	Nr.	1	€70,00	€ 70,00
1	Segnaletica verticale	Nr.	1	€ 60,00	€ 60,00
3	Raccordare rampa ad asfalto	Nr.	1	€ 150,00	€ 150,00
1-2-3	Adeguamento rampa per i non vedenti	Mq.	10	€ 80,00	€ 800,00
Somma					€ 1.080,00
