**Progettazione del “PIANO PER L’ABBATTIMENTO DELLE BARRIERE  
ARCHITETTONICHE” (PEBA).**

**STUDIO PRELIMINARE DI FATTIBILITA' TECNICO-ECONOMICA  
E LINEE GUIDA DI ATTUAZIONE DEL PIANO**

### **ELENCO SCHEDE EDIFICI**

Elaborato B.01a

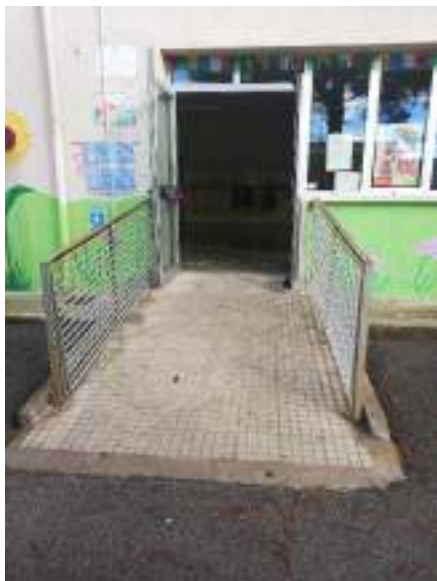
| | Rif. | AMBITO DI VERIFICA | Rif. Normativo | SI | NO | NOTE |
|---|---|---|---|---|---|---|
| 3 | 1.9 | La zona antistante/retrostante la porta d'accesso è complanare e con una profondità $\geq$ a 135x135/140 cm? | D.P.R. 503/96<br>art. 15<br>D.M. 236/89<br>artt. 4.1.1 e 8.1.1 | | X | La larghezza è adeguata ma non è complanare<br> |

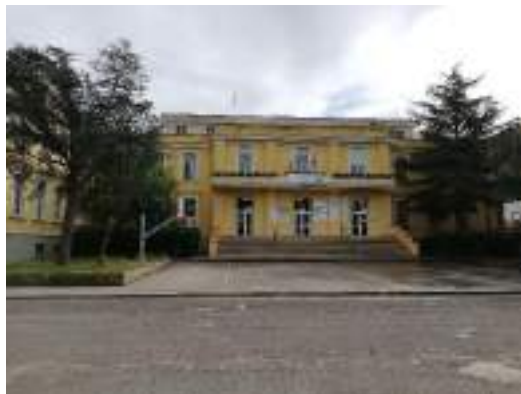
| COMUNE DI CRISPIANO | | | | |
|---|---|--|---|---|
| <b>Note: l'edificio adibito a segreteria risulta essere parzialmente inaccessibile</b> | | | | |

| | Rif. | AMBITO DI VERIFICA | Rif. Normativo | SI | NO | NOTE |
|---|---|---|---|---|---|---|
| 3 | 1.9 | La zona antistante/retrostante la porta d'accesso è complanare e con una profondità $\geq$ a 135x135/140 cm? | D.P.R. 503/96<br>art. 15<br>D.M. 236/89<br>artt. 4.1.1 e 8.1.1 | X | | C'è il telaio orizzontale della porta di ingresso che crea ostacolo (dislivello 1,5 cm) |

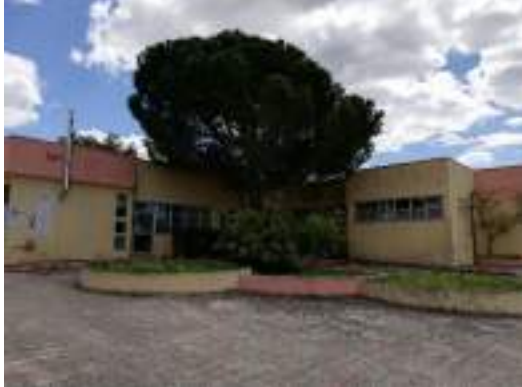
| | Rif. | AMBITO DI VERIFICA | Rif. Normativo | SI | NO | NOTE |
|---|---|---|---|---|---|---|
| 3 | 1.9 | La zona antistante/retrostante la porta d'accesso è complanare e con una profondità $\geq$ a 135x135/140 cm? | D.P.R. 503/96<br>art. 15<br>D.M. 236/89<br>artt. 4.1.1 e 8.1.1 | | X | Dopo la rampa c'è subito l'ingresso, non c'è una zona complanare |

| COMUNE DI CRISPIANO | | | | |
|---|---|--|---|---|
| | <b>Note:</b> <ol style="list-style-type: none"><li>1. I sanitari dei bagni per disabili non hanno dimensioni idonee per essere utilizzati dai bambini dai 3 ai 6 anni.</li><li>2. Ascensore: l'arrivo al piano secondo non è autolivellato, si presenta un dislivello tra la cabina ascensore e il piano.</li><li>3. Le rampe di accesso alle varie sezioni non sono tutte idonee</li></ol> | | | |

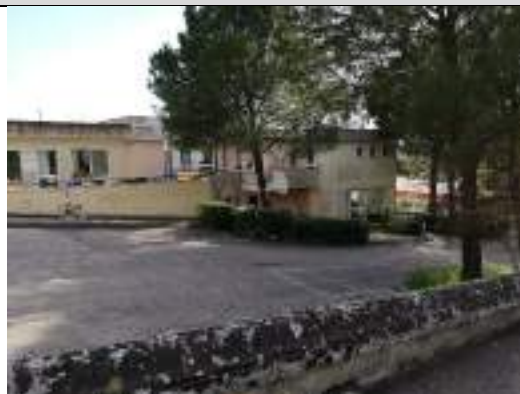
| | Rif. | AMBITO DI VERIFICA | Rif. Normativo | SI | NO | NOTE |
|---|---|---|---|---|---|---|
| 3 | 1.9 | La zona antistante/retrostante la porta d'accesso è complanare e con una profondità $\geq$ a 135x135/140 cm? | D.P.R. 503/96<br>art. 15<br>D.M. 236/89<br>artt. 4.1.1 e 8.1.1 | | X | |

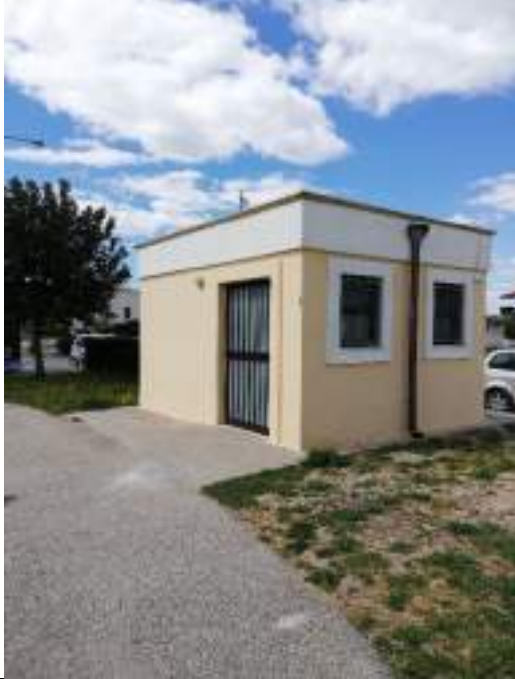
| | Rif. | AMBITO DI VERIFICA | Rif. Normativo | SI | NO | NOTE |
|---|---|---|---|---|---|---|
| 3 | 1.9 | La zona antistante/retrostante la porta d'accesso è complanare e con una profondità $\geq$ a 135x135/140 cm? | D.P.R. 503/96<br>art. 15<br>D.M. 236/89<br>artt. 4.1.1 e 8.1.1 | | X | Dopo la rampa di accesso non c'è una zona complanare |

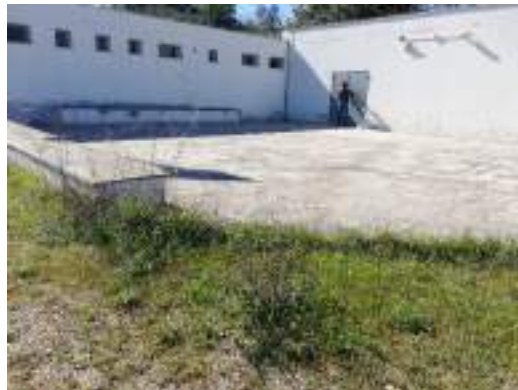
| | Rif. | AMBITO DI VERIFICA | Rif. Normativo | SI | NO | NOTE |
|---|---|---|---|---|---|---|
| 3 | 1.9 | La zona antistante/retrostante la porta d'accesso è complanare e con una profondità $\geq$ a 135x135/140 cm? | D.P.R. 503/96<br>art. 15<br>D.M. 236/89<br>artt. 4.1.1 e 8.1.1 | | X | Dopo la rampa c'è subito l'ingresso, non c'è una zona complanare |
